TECHNICAL BULLETIN		
 	July 2006 TB 2367

Modificación De Los Tornillos De Los Cojinetes Principales
En Los Motores Diesel GM 6.6L VIN 1 & 2, 2001-2006...

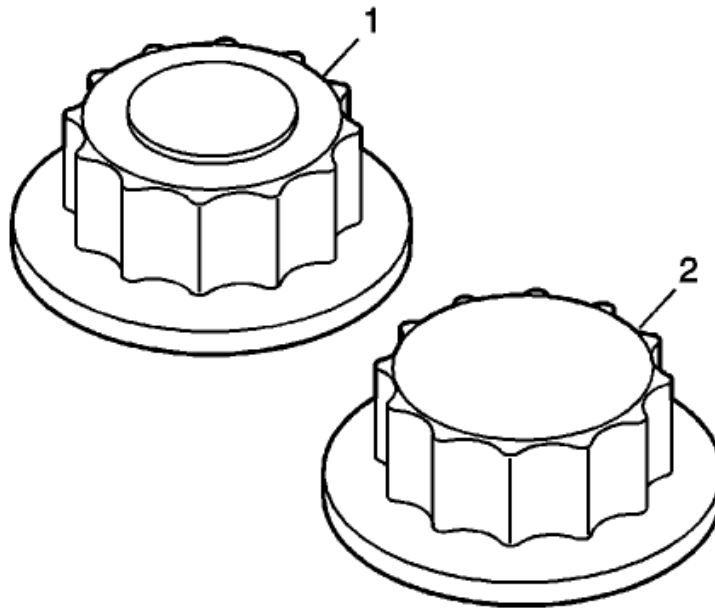
Bulletin Diagram: FIGURE 1. BOLT HEAD DIFFERENT APPEARANCES - CYLINDER BLOCK

Este cambio incluye un alargamiento de .150" (4mm) en los tornillos con un orificio receptor mas profundo. Los nuevos tornillos se pueden identificar por un círculo resaltado sobre la cabeza del tornillo como se indica en la Figura 1.
Figura 1 Diseño Diferente De Los Tornillos.

El uso incorrecto de los tornillos causa daño en el motor. Los tornillos mas cortos no tienen cuerda suficiente, por lo tanto, no sirven en los monobloques más nuevos, debido a la profundidad del alojamiento, en los motores viejos, los tornillos largos tocarán el fondo antes de apretar. La medición de los tornillos largos, no es una medida confiable, para identificarlos. Puesto que los tornillos se estiran en diferentes grados después de la instalación. Los tornillos, no pueden ser re usados en la reparación.

1. Second Design
2. First Design

Cuando realizamos el servicio en CUALQUIER modelo de motor Duramax (MR), los tornillos de los cojinetes principales deben ser cambiados, con el mismo tipo de tornillo que se usó en su armado original. Use la marca de identificación, de círculo resaltado sobre la cabeza del tornillo, para determinar que tornillo se va a usar.

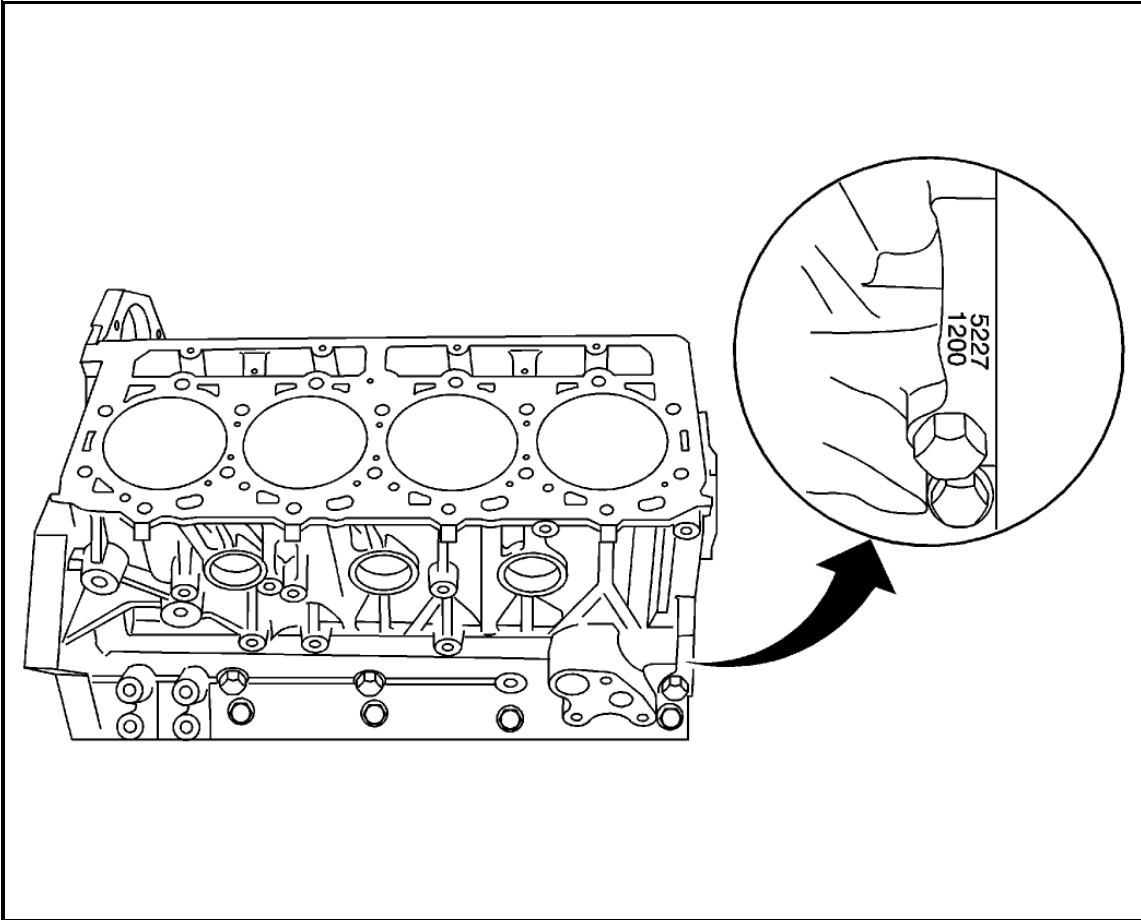
Bulletin Diagram: FIGURE 2. BUILD DATE CODE LOCATION - CYLINDER BLOCK

En caso de que el círculo resaltado en la cabeza del tornillo, no sea confiable para identificar el tornillo correcto. Se puede usar la fecha/tiempo estampada.
Figura 2 Ubicación del Código De Fecha.

La ilustración grafica del motor, indica la ubicación detrás del enfriador de aceite, del estampado de la fecha/tiempo. Esta fecha y tiempo indica el inicio de uso de los tornillos largos, cualquier bloque usado antes de esta fecha requiere, los tornillos cortos. La fecha y tiempo de producción en la ilustración mencionada, se puede determinar como sigue:

5227=2005, Día 227 (Agosto 15)
1200=1200 Horas (12 PM)

Consulte la carta inferior, cuando ordene tornillos para cojinetes principales en estos motores.
