TECHNICAL BULLETIN		
 	December 2009 TB 2526

Reparación Del Diámetro Inferior De Los Cilindros En
Motores Diesel Caterpillar 3400, C15 & C18

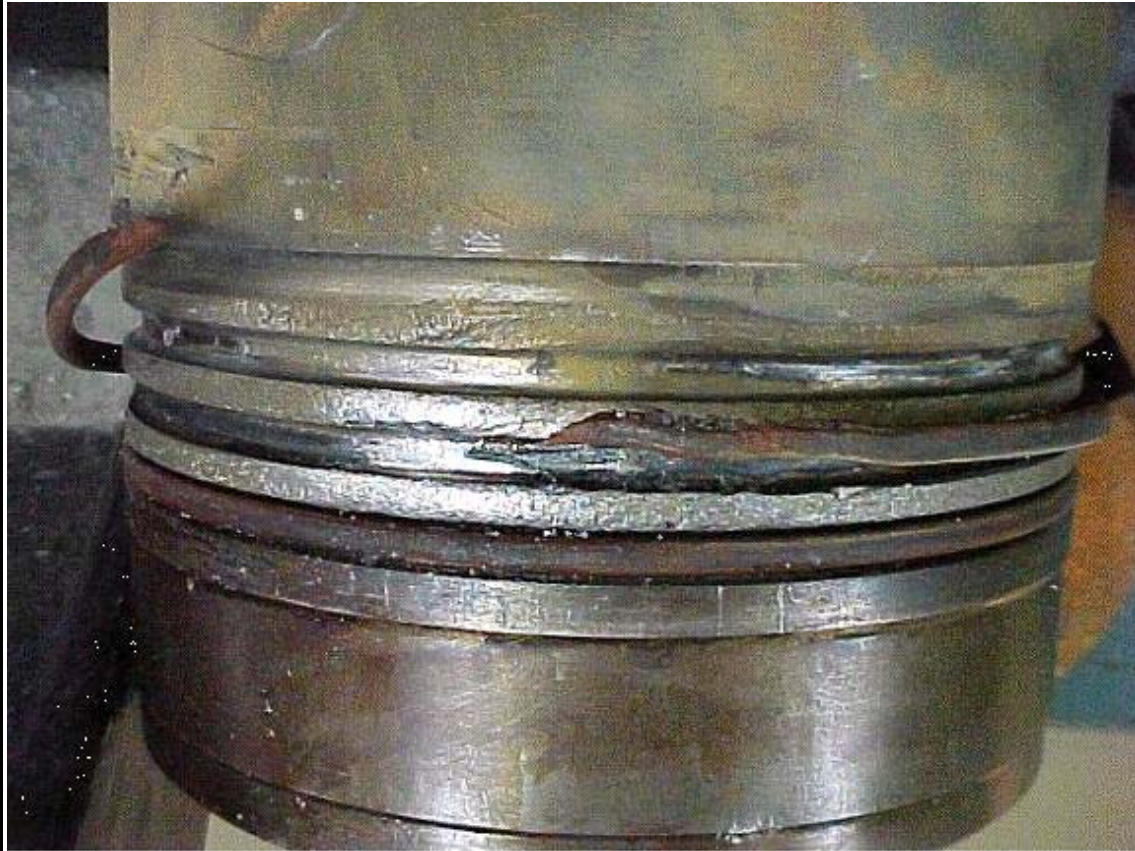
Bulletin Diagram: FIGURE 1. CYLINDER LINER DAMAGE - CYLINDER BLOCK

El Departamento Técnico De AERA ofrece la siguiente información respecto a la reparación del diámetro inferior de los cilindros en los motores diesel Caterpillar 3400, C15 & C18. Considere esta información cada vez que repare estos cilindros. La foto en la parte inferior retrata el daño ocasionado cuando los diámetros inferiores no están dentro de especificaciones.

Es muy importante asegurarse que la camisa está soportada adecuadamente. Algunos motores han sido actualizados desde un pistón de aluminio mas viejo a el diseño mas nuevo de pistón de acero, esto también incrementa la demanda de mantenimiento de los componentes de los cilindros, Las tolerancias de los pistones de las mas nuevas tecnologías son mas justas que las de los pistones de aluminio anteriores Para controlar el movimiento de la camisa y prevenir una falla costosa.
